| AKCE: REKONSTRUKCE BYTOVÉ JEDNOTKY V BD V DOUBRAVĚ<br>DOUBRAVA 348, 735 33 DOUBRAVA | | | |

| ČÁST: D.1 - STAVEBNÍ A TECHNOLOGICKÁ | MĚŘITKO: 1 : 75 |
| VÝKRES: PŮDORYS A ŘEZ BYTU - PASPORT | ČÍSLO: D.1.1.2.1.1 |

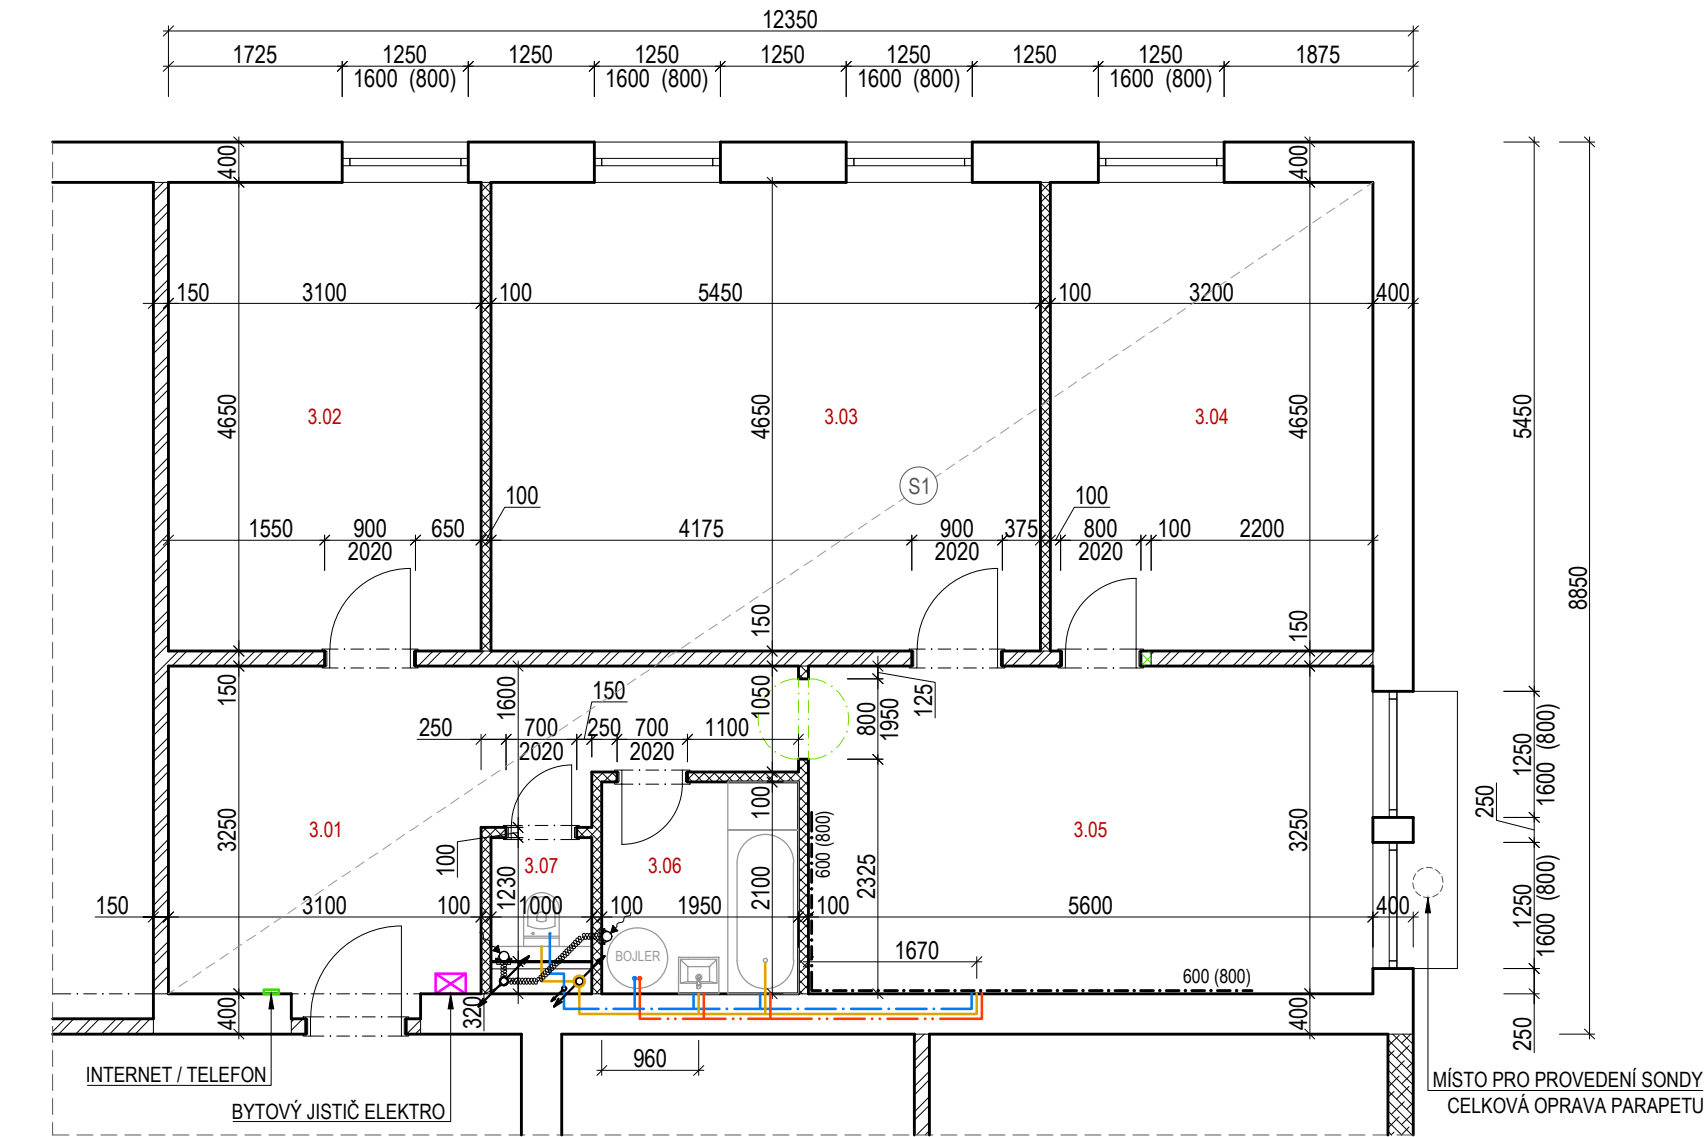
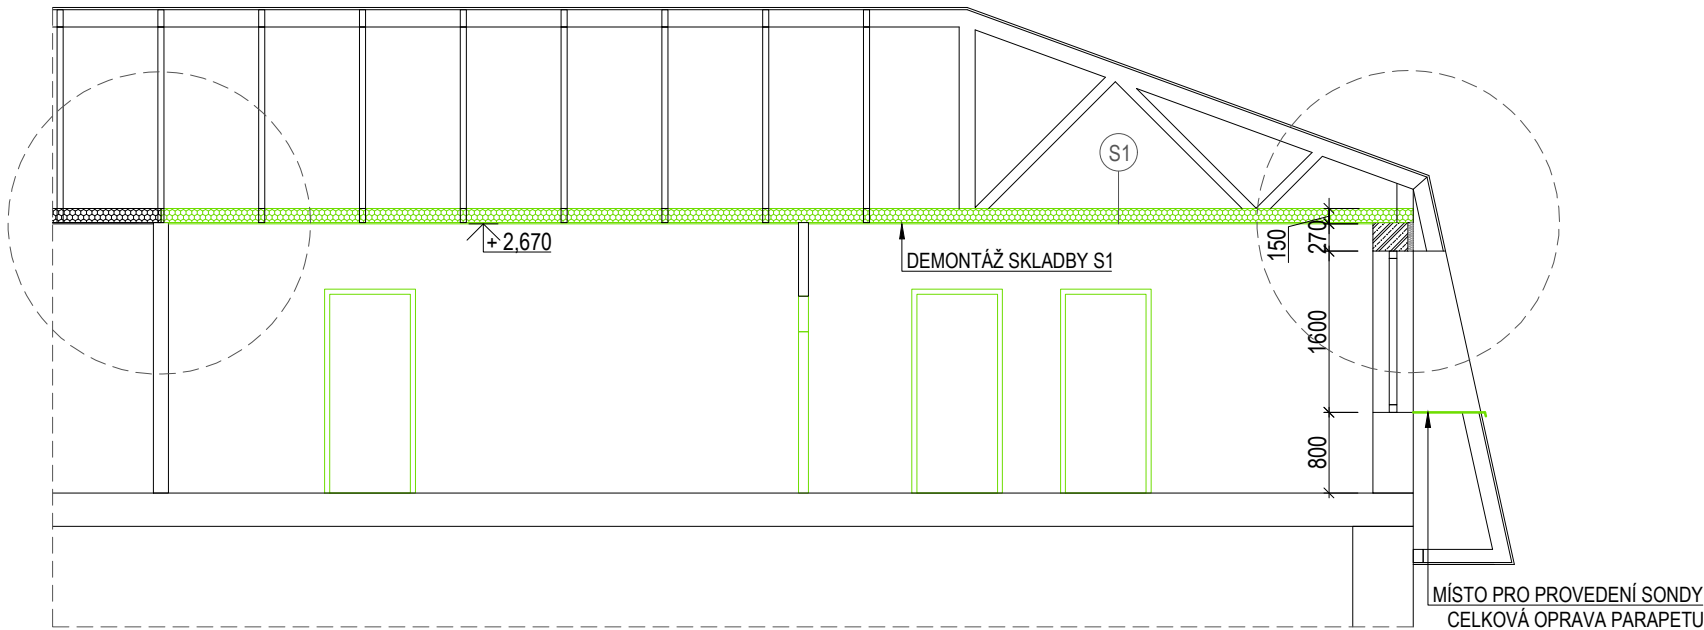
| LEGENDA ZDÍČÍCH MATERIÁLŮ | | | | SKLADBA S1 - nefunkční | | | |
|---|---|--|--|---|---|---|--|
| | | | | - PAROZÁBRANA PE (CHYBÍ NEBO NEFUNKČNÍ) | | | |

- nefunkční nebo chybějící parozábrana ve skladbě stropní konstrukce,
- lokální známky zvýšené vlhkosti v oblasti podhledu,
- SDK konstrukce bez instalační mezery,
- původní elektroinstalace vedená částečně povrchově a částečně ve zdivu,
- původní podlahové krytiny (linoleum) na hranici životnosti,
- původní interiérové dveře šířky 600 mm,
- lokální praskliny v dělicích příčkách,
- drásaná omítka v části denní místnosti,
- koupelna a WC v původním technickém stavu.

Stávající skladba stropu (minerální izolace cca 140 mm, SDK podhled) nevykazuje funkční parotěsnou vrstvu. Předpokládá se riziko kondenzace vlhkosti ve střešní konstrukci. Podlahy jsou nerovné, s lokálním poškozením krytiny. Elektroinstalace neodpovídá současným požadavkům na počet zásuvek a slaboproudé rozvody. Koupelna a WC jsou funkční, avšak morálně a technicky zastaralé. Obklady a dlažby jsou lokálně poškozené, vana je zachovalá. Stav okenních parapetů a skladby střešní konstrukce bude ověřen sondou.
